令和 元年 9月18日
(公社)競走馬育成協会

対象機材名	コンビネーションハロー・3列5m・チップ用・美浦
数量	1台
提供者	J R A ファシリティーズ(株)美浦事業所
利用場所	J R A 美浦トレーニング・センター
取得年月日 取得価格	平成18年9月11日取得 (取得額12,286,000円)
機材情報	型式 3列5m (多重転圧機構型・油圧・牽引式) 全長 4,160mm 全幅 5,500mm 全高 1,426mm 機体重量 4,600kg 角爪数 143本 ウッドチップ馬場用 ※ 作業時は別途電源装置が必要になります。
売却価格	1,976,400円 (消耗品は別途) 注意：消費税率8%時の価格のため、引渡時(10月以降)とは異なります。
その他費用	任意修理費用及び引取運搬費 (ご注意願います!) このハロー自体がコース内に有り、ハローの幅員が広く、コース地下道を通行することが出来ない為、一度地下道の通れる大きさに分解し、場外に運搬その後、組立という流れになり、別途費用が発生します。 また、劣化や腐食している部分が多いので、一度解体する際、破損してしまう部材等が発生した場合、別途修理の可能性が有ります。
その他	別紙画像参照ください
引渡し場所	J R A 美浦トレーニング・センター
引渡予定日	11月～年内 (なるべく早めの引取をお願いします)
募集期間	令和 元年 9月18日(水)～ 10月3日(木) 正午締切
抽選予定日	令和 元年 10月 8日(火)

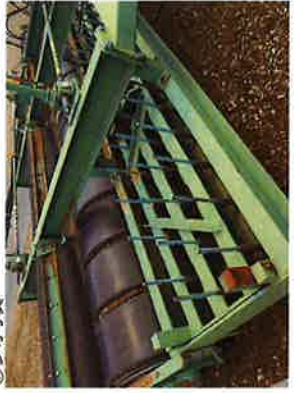
⑦参考写真

写真④経年劣化で油圧ホースの劣化が進んでおり現状では、使用可能ですが、保管場所等にもよりますが、劣化の進みによっては、交換をお勧めします。
 写真⑤⑥⑦各所経年劣化による腐食があります。
 写真⑦腐食によりボルトが固着しており、爪の調整ができません。爪の調整を行う場合はスリーブの交換が必要です。
 写真⑧⑨シリンダーブーツの破れ有り。
 写真⑩腐食により調整ボルトが固着しており、調整を行う場合は、修理が必要です。
 写真⑪⑫ハローを動かす場合別途、電源と操作盤が必要です。24V(100ℓ・4心) 車外でのみ操作する場合は操作盤は不要です。
 ※このハロー自体が、コース内に有り、ハローの幅が広く、コース下道を通行することが出来ない為、一度地下道を通れる大きさに分解し、場外に運搬その後、組立という流れになり、別途費用が発生します。また、劣化や腐食している部分が多いので、一度解体する際、破損してしまう部材等が発生した場合、別途修理の可能性があります。
